# Τα μεγάλα ερωτήματα

Τι αναφέρει η έκθεση του ΕΟΔΑΣΑΑΜ και τι δηλώνει ο πρόεδρος του Σιδηροδρομικού Κλάδου του Οργανισμού, Χρήστος Παπαδημητρίου, για το δεύτερο βαγόνι της εμπορικής αμαξοστοιχίας και για τον χώρο αποθήκευσης του εύφλεκτου υγρού που προκάλεσε την έκρηξη

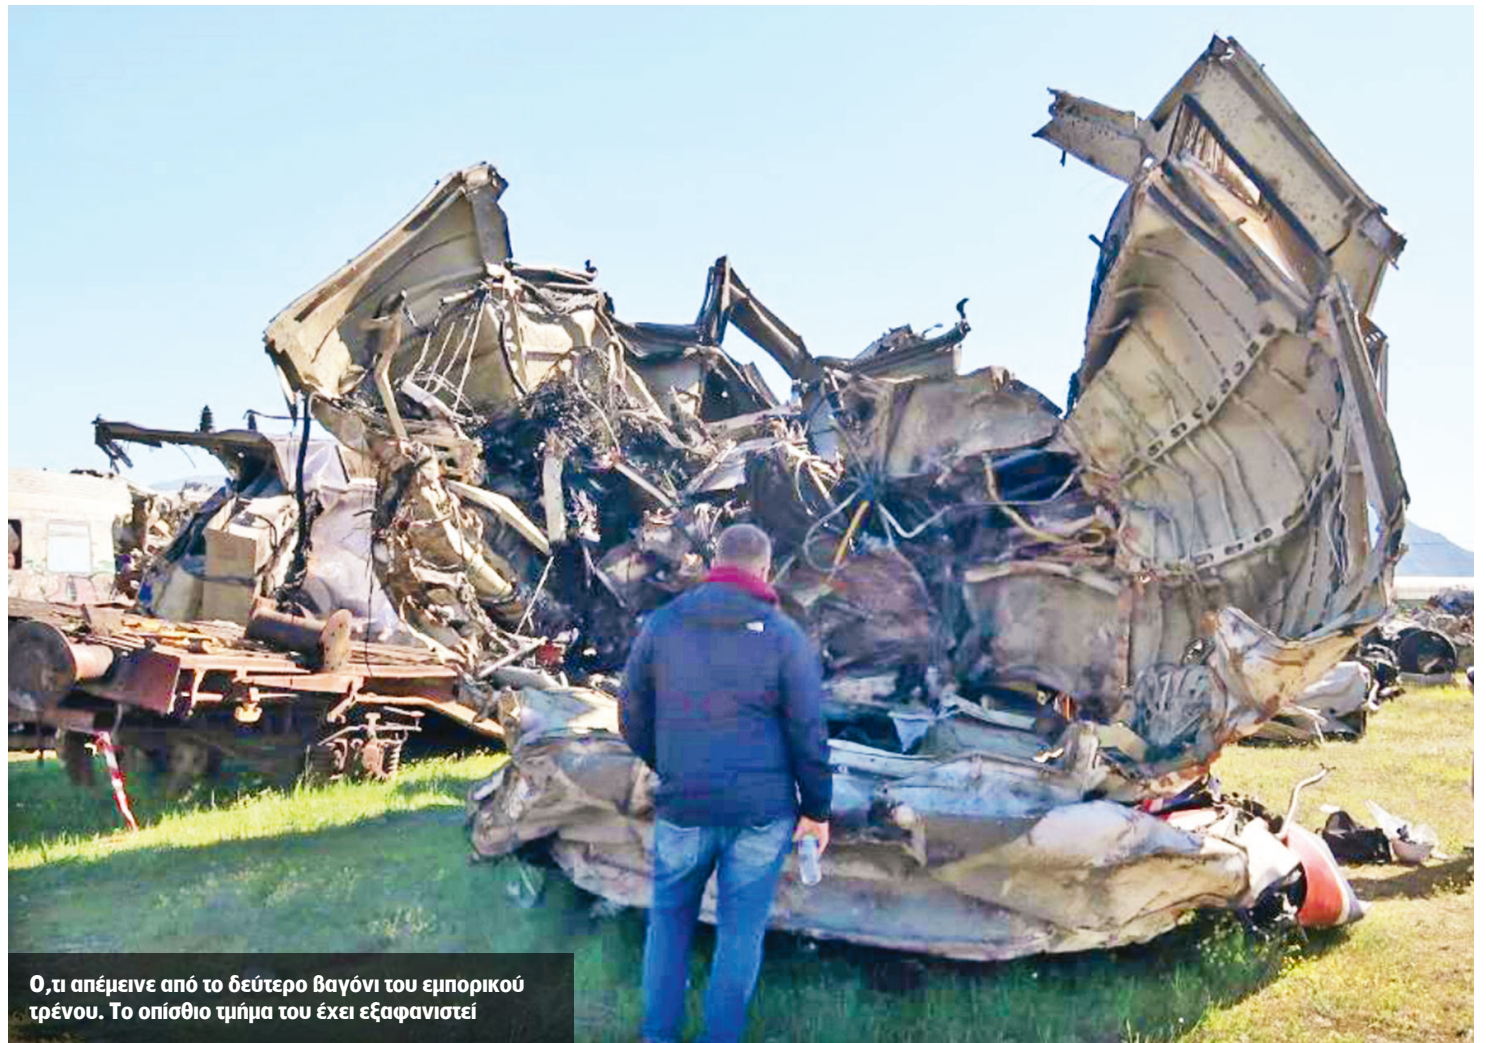
Σύμφωνα με την έκθεση, το δεύτερο βαγόνι της εμπορικής αμαξοστοιχίας, δηλαδή αυτό που μετέφερε τη δεύτερη μηχανή του, επλήγη σημαντικά κατά τη σύγκρουση. Τμήμα αυτού του βαγονιού βρέθηκε κάτω από το βαγόνι του Intercity 62 στο οποίο λειτουργούσε το εστιατόριο του επιβατικού τρένου. Αυτό το τμήμα φέρεται να έχει αποτεφρωθεί και διαλυθεί πλήρως, σε τέτοιο βαθμό, μάλιστα, που η έκρηξη σημειώνει ότι «δεν διακρίνεται». Αντιθέτως, το προπορευόμενο τμήμα του βαγονιού που είχε τη δεύτερη μηχανή της εμπορικής αμαξοστοιχίας δεν επηρεάστηκε σημαντικά από την έκρηξη και τη φωτιά. Οι πληροφορίες αναφέρουν ότι σε αυτό το «εξαφανισμένο» πίσω μέρος της μηχανής υπάρχει ένας χώρος, με όγκο μερικών κυβικών μέτρων, όπου θα μπορούσε να είχε τοποθετηθεί ένα αδήλωτο φορτίο με εύφλεκτο υγρό.

Ο,τι απέμεινε από το δεύτερο βαγόνι του εμπορικού τρένου. Το οπίσθιο τμήμα του έχει εξαφανιστεί

«Είναι αυτό το κομμάτι που λείπει. Αυτό ήθελα να σας δείξω. Αυτό το κομμάτι δεν μπορεί να εντοπιστεί σαν ένα. Θεωρούμε ότι έχει χωθεί κάτω από το εστιατόριο και έχει καεί. Είναι το πίσω μέρος της μηχανής, όπως βλέπετε. Έχει αποκολληθεί. Εάν υπάρχει κάπου, είναι λιωμένο και καμένο κάτω από το εστιατόριο», ανέφερε χαρακτηριστικά ο Χρ. Παπαδημητρίου στην εκπομπή «Πρόσωπο με πρόσωπο».

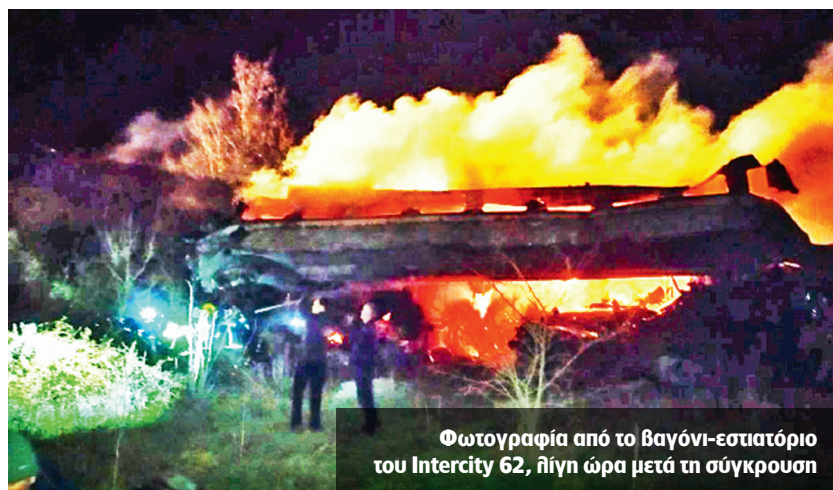
Φωτογραφία από το βαγόνι-εστιατόριο του Intercity 62, λίγη ώρα μετά τη σύγκρουση
